**UNIVERSIDADE DE PASSO FUNDO
FACULDADE DE ENGENHARIA E ARQUITETURA
PROGRAMA DE PÓS-GRADUAÇÃO EM ENGENHARIA CIVIL E AMBIENTAL
Área de Concentração: Infraestrutura e Meio Ambiente**

**Acessibilidade espacial no ambiente construído:
um estudo nas escolas públicas de ensino fundamental do município de Canoas, RS**

Dissertação apresentada ao Programa de Pós-Graduação em Engenharia Civil e Ambiental para a obtenção do grau de Mestre em Engenharia na Faculdade de Engenharia e Arquitetura da Universidade de Passo Fundo na área de concentração Infraestrutura e Meio Ambiente.

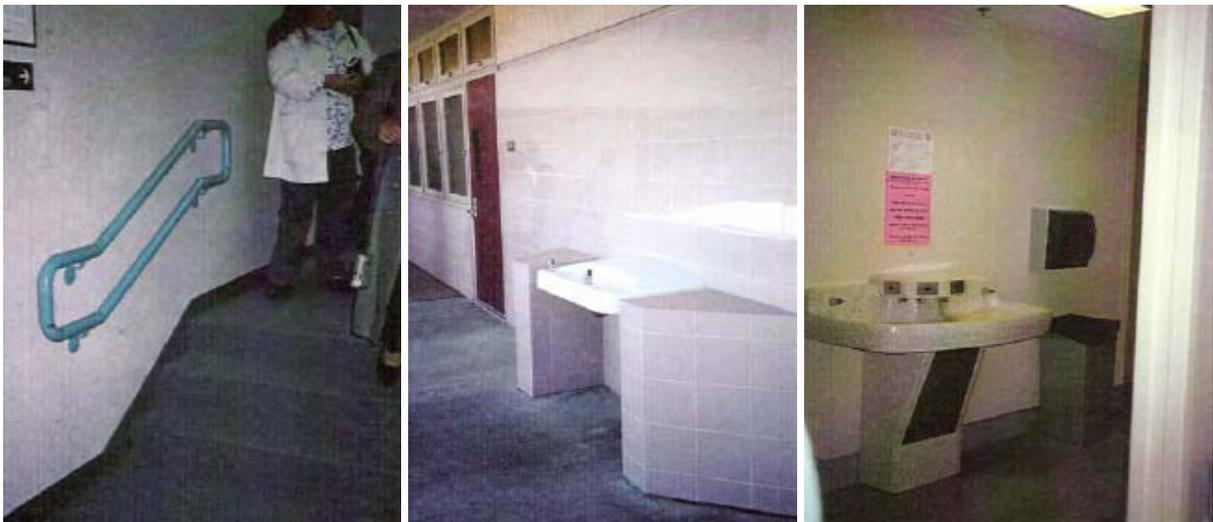
Figuras 2, 3 e 4 - Corrimão com dupla altura em escada, bebedouro com área de aproximação para uma pessoa em cadeira de rodas (P.C.R.) e lavatório com torneira por acionamento em fibra óptica nas escolas dos EUA visitadas.

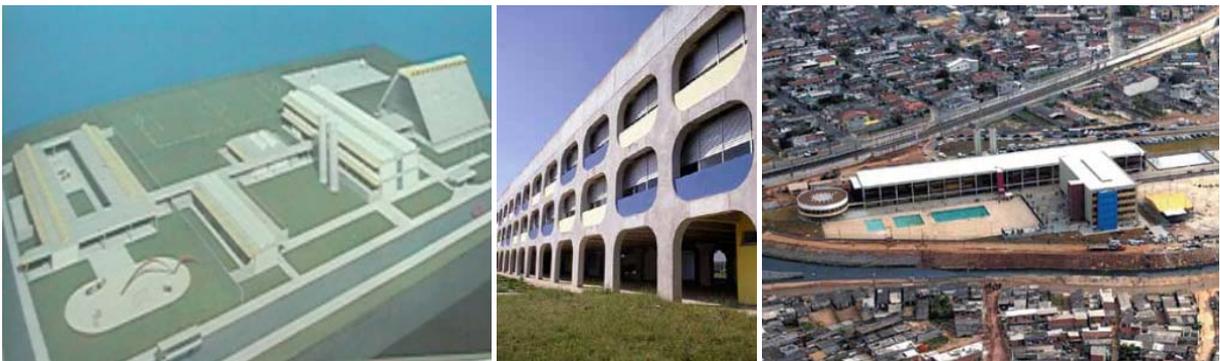
Figuras 5, 6 e 7 – Projetos dos Centros Integrados de Apoio à Criança (CIACs), Centros Integrados de Educação Pública (CIEPs) e Centros Educacionais Unificados (CEUs), respectivamente.

CIACs (figura 5) também apresentam algumas soluções de projeto em acessibilidade espacial, incluindo banheiros adaptados e previsão de elevadores para interligação entre os pavimentos. Esse projeto seguiu o programa de outro projeto padrão, denominado Centros Integrados de Educação Pública – CIEPs (figura 6), projetado em 1985, e construído em várias localidades do estado do Rio de Janeiro. Conforme Camisão (2003 *apud* SANTIAGO, 2005), os CIEPs já apresentavam rampas ao invés de escadas na interligação entre os andares, representando, na época, um avanço na concepção da circulação vertical para todos, ainda que os sanitários adaptados fossem inexistentes nessas edificações.

Os Centros Educacionais Unificados – CEUs (figura 7), construídos posteriormente no município de São Paulo, também apresentam algumas destas soluções que demonstram a aplicação de princípios do desenho universal, embora ainda assim nenhum desses projetos padrão possa ser considerado como plenamente acessíveis, pois se trata, mais uma vez, de ações pontuais.

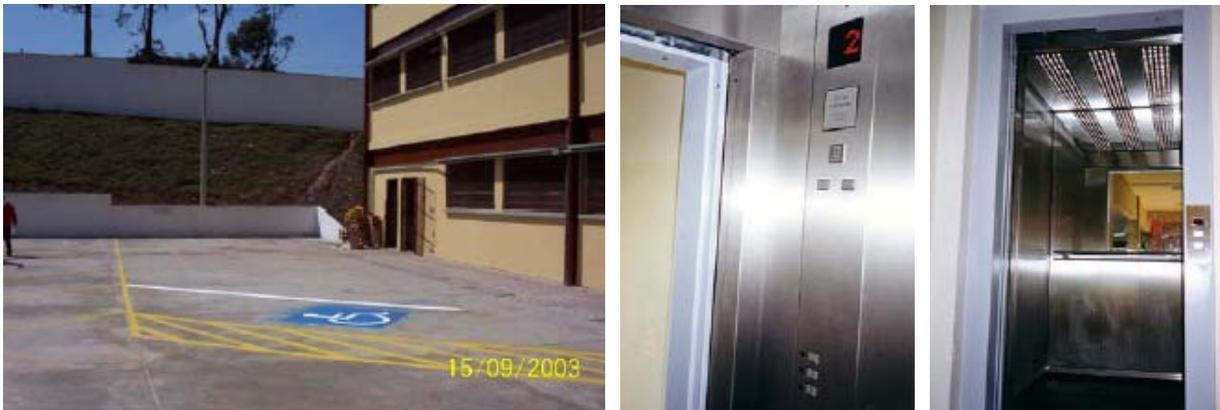
Figuras 8, 9 e 10 - Vaga reservada para pessoa com deficiência e elevador com identificação em Braille e barra de apoio na E.M.E.F. Guacuri, SP

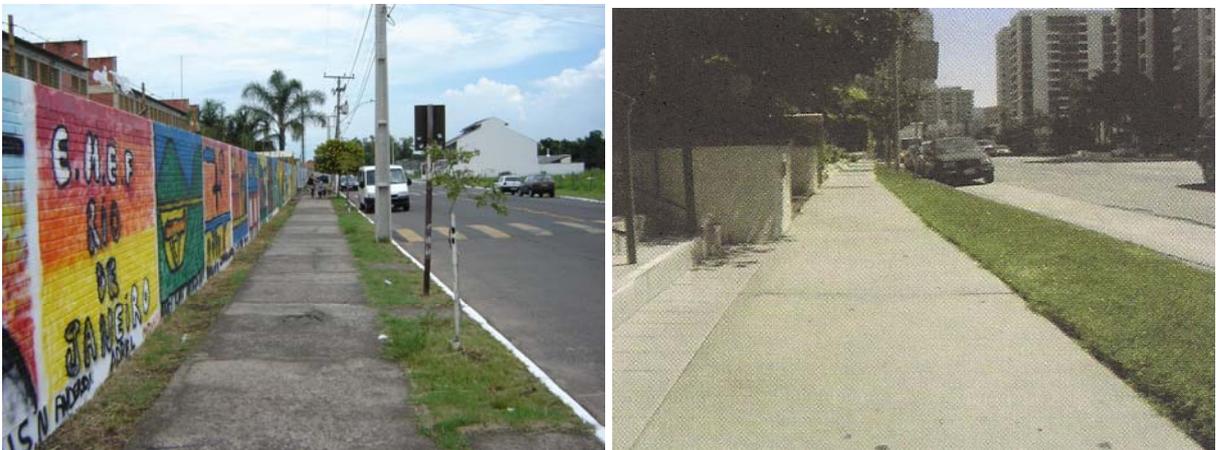
Figuras 28 e 29 - Faixa livre observada em Canoas, RS, e na Califórnia, EUA, respectivamente

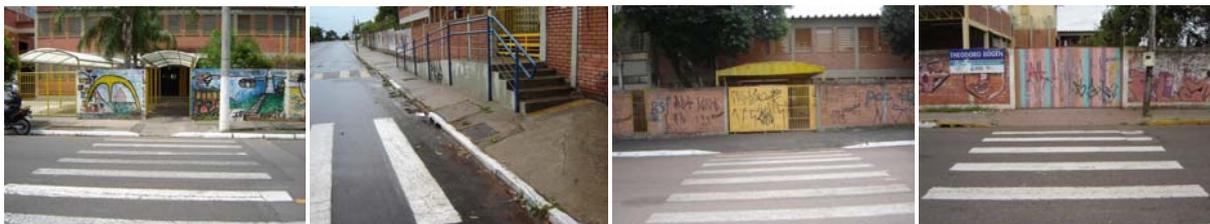
Figuras 61, 62, 63 e 64 - Atravessando à rua em frente às E.M.E.F.s Rio de Janeiro, Nancy F. Pansera, Pinto Bandeira e Theodoro Bogen

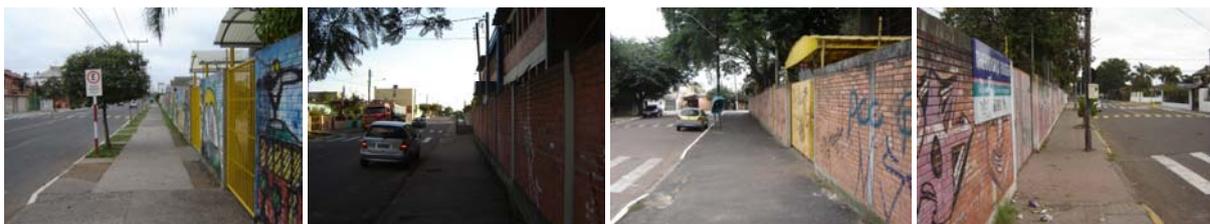
Figuras 65, 66, 67 e 68 – A calçada em frente às E.M.E.F.s Rio de Janeiro, Nancy F. Pansera, Pinto Bandeira e Theodoro Bogen

- prever uma faixa livre de circulação nos passeios de pedestre, a exemplo da E.M.E.F. Rio de Janeiro, isenta de qualquer obstáculo, como vegetação, mobiliário e equipamentos urbanos, plana e pavimentada com revestimento regular, contínuo, antiderrapante e que não cause sensação de insegurança ou tridimensionalidade, dotada ainda de linha-guia (guia de balizamento ou piso tátil direcional), para auxiliar também no deslocamento de pessoas com alguma deficiência visual;

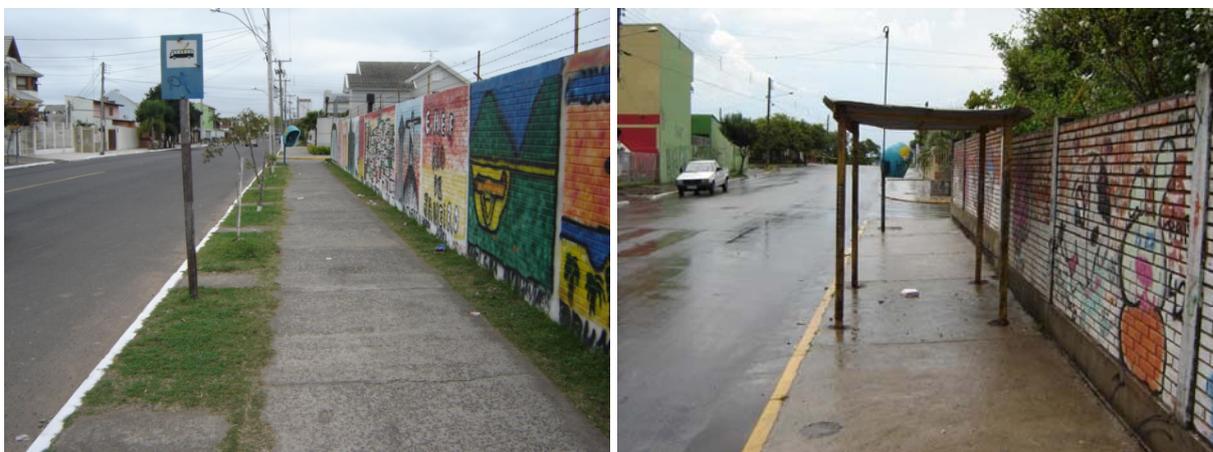
Figuras 69 e 70 - Paradas de ônibus nas E.M.E.F.s Rio de Janeiro e Nancy F. Pansera

Com relação ao item “Paradas de Ônibus” (figuras 69 e 70), somente as E.M.E.F. Rio de Janeiro e E.M.E.F. Nancy Ferreira Pansera apresentaram paradas de ônibus próximas à entrada da escola, atendendo à recomendação em destaque:

Entretanto, ambas as escolas apresentaram obstáculos no percurso entre a parada e o portão de entrada da escola, não satisfazendo à recomendação de Cambiaghi (2007, p. 170), no que se refere à segurança das vias urbanas: “calçadas, caminhos e travessias devem permitir que a mobilidade das pessoas seja máxima, com o menor risco para a saúde e a integridade física”. A parada de ônibus, por si só, revela-se um obstáculo à pessoa com deficiência visual na E.M.E.F. Nancy Ferreira Pansera, pois está localizada na faixa livre de circulação do passeio. Já na E.M.E.F. Rio de Janeiro, o problema é de menor gravidade, uma vez que o obstáculo que ela representa a uma P.C.R. não causa risco ao usuário, mas apenas dificulta um pouco o deslocamento, em razão da vegetação que cresceu entre as juntas da pavimentação. Este problema, conforme recomendação estabelecida anteriormente, apresenta fácil solução, não exigindo maiores intervenções do poder público.

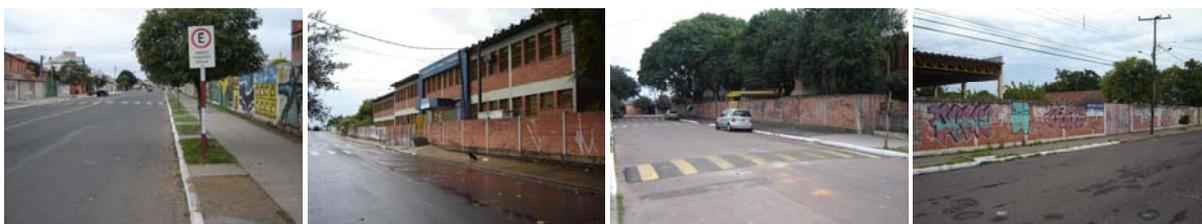
Figuras 71, 72, 73 e 74 - Estacionamento em frente às E.M.E.F.s Rio de Janeiro, Nancy F. Pansera, Pinto Bandeira e Theodoro Bogen

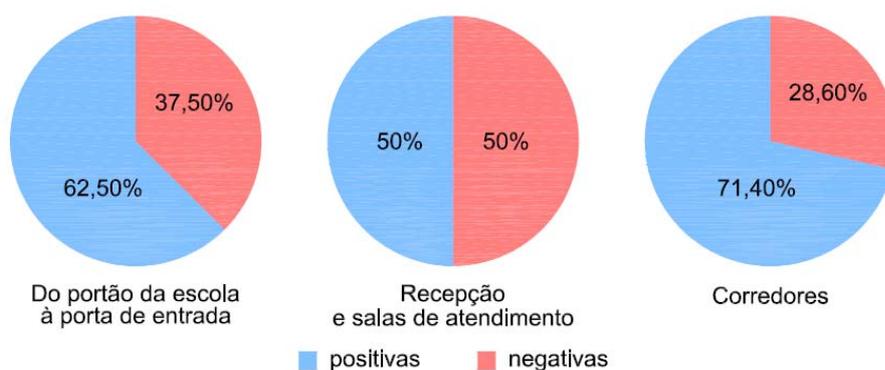
Figura 77 - Resultados obtidos a partir do levantamento técnico: planilhas 2, 3 e 4

Os poucos obstáculos registrados ao longo dos corredores, todavia, não estão sinalizados, comprometendo a segurança das pessoas com deficiência visual. Ademais, com exceção dos sanitários e da sala de recursos multifuncional, todas as demais salas estão separadas do corredor por degrau, dificultando o acesso autônomo e seguro para uma P.C.R., ainda que a largura das portas atenda a referida norma. Os gráficos a seguir (figura 77) demonstram as respostas obtidas a partir da aplicação das planilhas de avaliação nesse e nos demais ambientes supracitados.

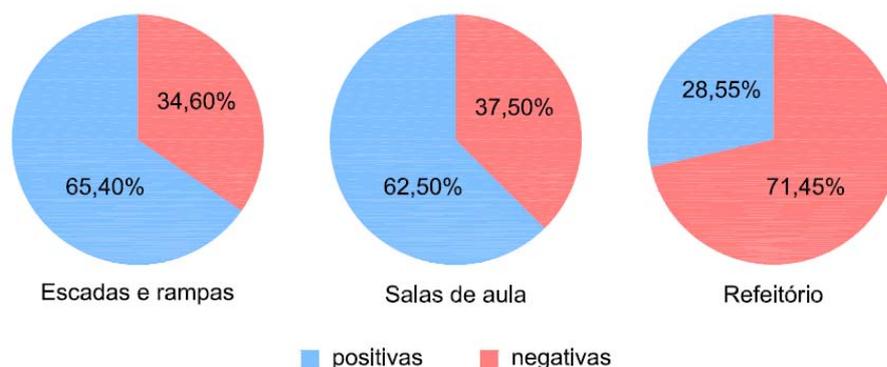
Figura 78 - Resultados obtidos a partir do levantamento técnico: planilhas 5, 6 e 14

altura e o espaço em frente ao quadro-negro atendem à NBR 9050/2004 em todos esses ambientes. Os gráficos a seguir (figura 78) demonstram as respostas obtidas a partir da aplicação das planilhas de avaliação em alguns desses ambientes supracitados.

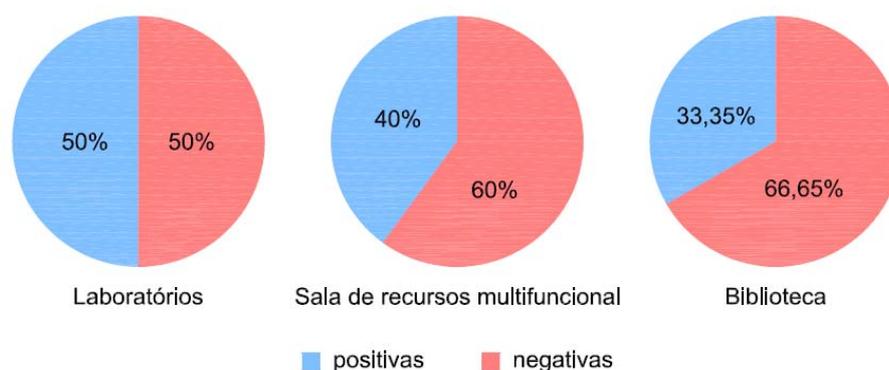
Figura 79 - Resultados obtidos a partir do levantamento técnico: planilhas 7, 8 e 10

Kowaltowski (2011) recomenda que o espaço entre as estantes deva garantir a circulação de, pelo menos, uma cadeira de rodas e a passagem de outra pessoa, a NBR 9050/2004 estabelece, apenas, a garantia da circulação de uma pessoa em cadeira de rodas, razão pela qual esta foi a recomendação adotada, uma vez que o espaço destinado à biblioteca é reduzido. Os gráficos a seguir (figura 79) demonstram as respostas obtidas a partir da aplicação das planilhas de avaliação nos demais ambientes supracitados – laboratórios, sala de recursos multifuncional e biblioteca.

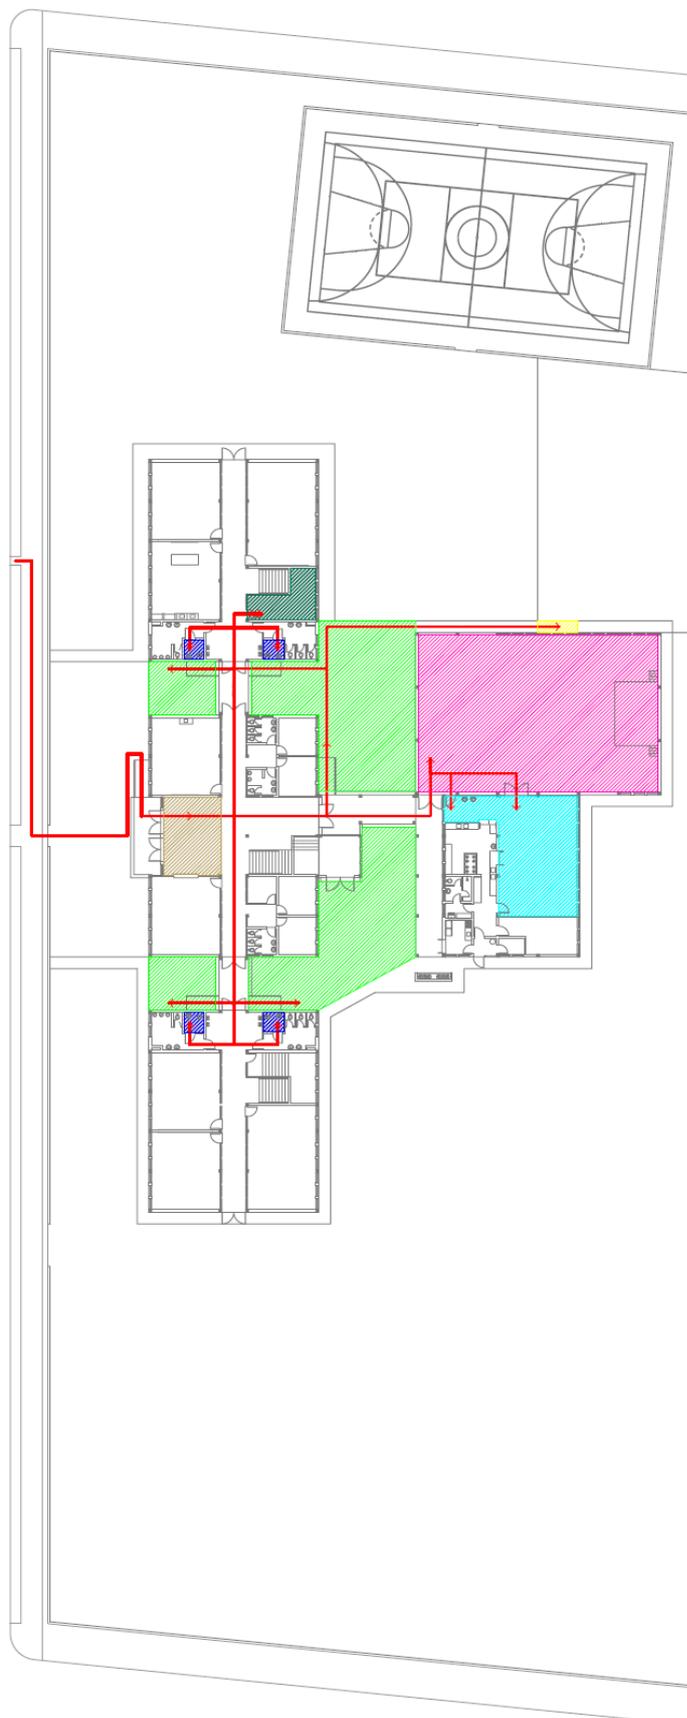
Figura 82 - Percursos acessíveis a uma P.C.R. na E.M.E.F. Rio de Janeiro

Sendo assim, percebe-se que a acessibilidade no prédio da E.M.E.F. Rio de Janeiro é deficiente, uma vez que está, tanto para um aluno com deficiência físico-motora - no caso específico de um usuário de cadeira de rodas, quanto para um aluno com deficiência visual ou auditiva, parcialmente adaptada. Há ações pontuais que permitem o deslocamento, o uso de determinados mobiliários e equipamentos, bem como a orientação na organização espacial do ambiente escolar. Não há, entretanto, uma plena apropriação do espaço por essas pessoas.

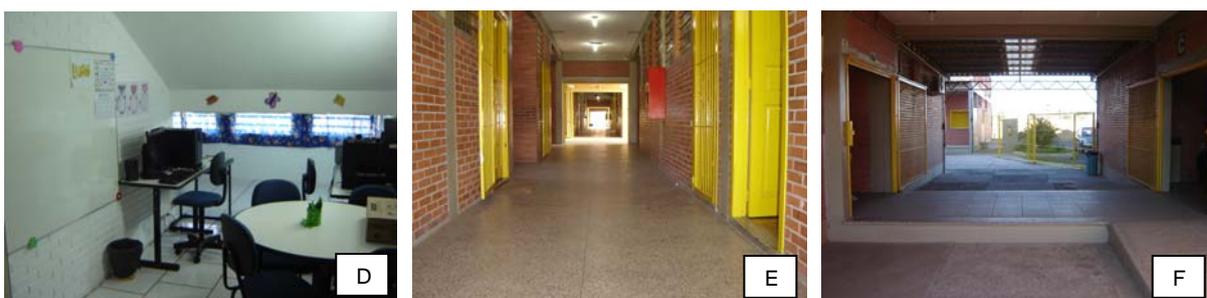
Figuras 88, 89 e 90 - Sala de recursos multifuncional, circulação e degrau no pátio externo

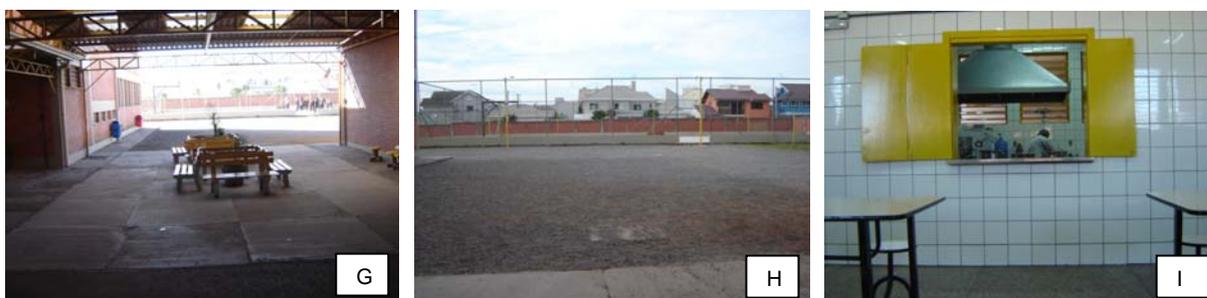
Figuras 91, 92 e 93 - Pátio externo coberto, piso de brita para acesso à quadra e balcão de distribuição do refeitório

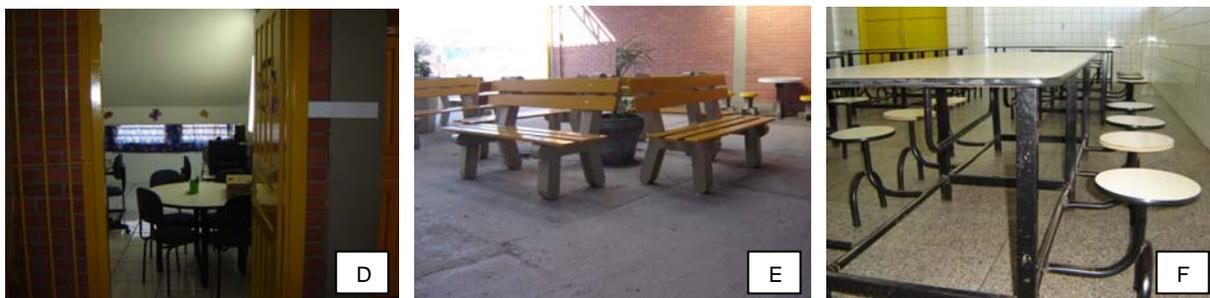
Figuras 98, 99 e 100 - Mesas na circulação, junto ao acesso da sala de recursos multifuncional; bancos do pátio coberto e conjunto fixo de mesa e cadeira do refeitório que não permitem o ajuste às diferentes estaturas dos alunos

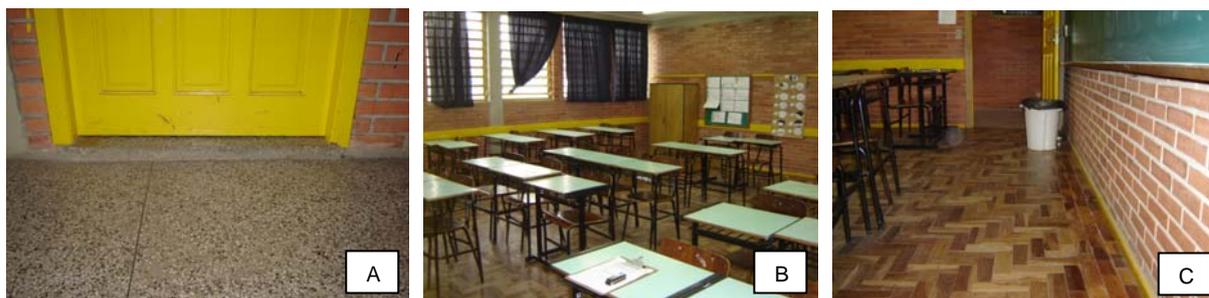
Figuras 102, 103 e 104 - Degrau junto à porta e carteiras e quadro-negro das salas inacessíveis à PCR.

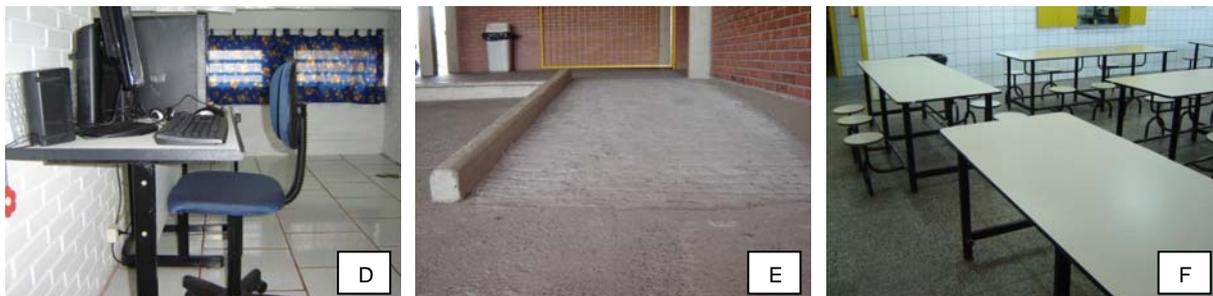
Figuras 105, 106 e 107 - Mesa do computador inacessível à PCR; rampa com inclinação superior à capacidade de locomoção da aluna; e largura das circulações do refeitório inapropriadas à P.C.R.

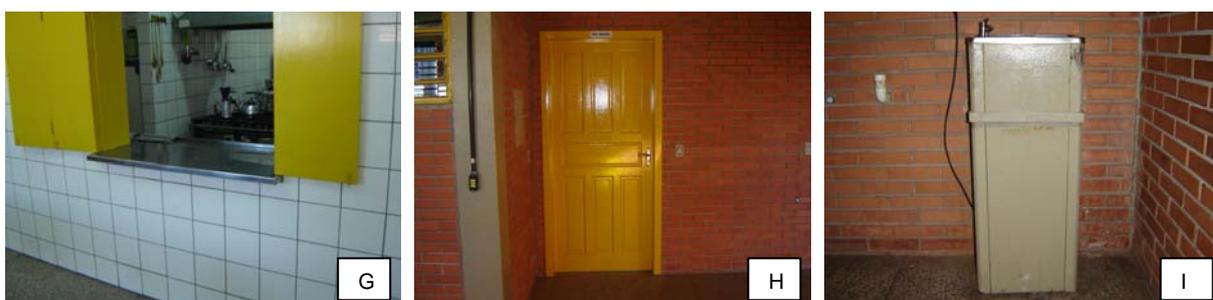
Figuras 108, 109 e 110 - Balcão de distribuição inacessível à P.C.R., ausência de puxador em forma de barra horizontal e bebedouro inacessível à PCR.
